TEKNILLINEN KORKEAKOULU
Rakennus- ja maanmittaustekniikan osasto
Rakennetekniikan laitos
Talonrakennustekniikka

KEVYTRAKENTEISET JULKISIVUN KORJAUSMENETELMÄT

Diplomityö, joka on jätetty
opinnäytteenä tarkistettavaksi diplomi-
insinöörin tutkintoa varten Espoossa
19.01.1994.

Author and name of the thesis: Pia Ikonen
LIGHTWEIGHT REPAIR SYSTEMS OF FACADES

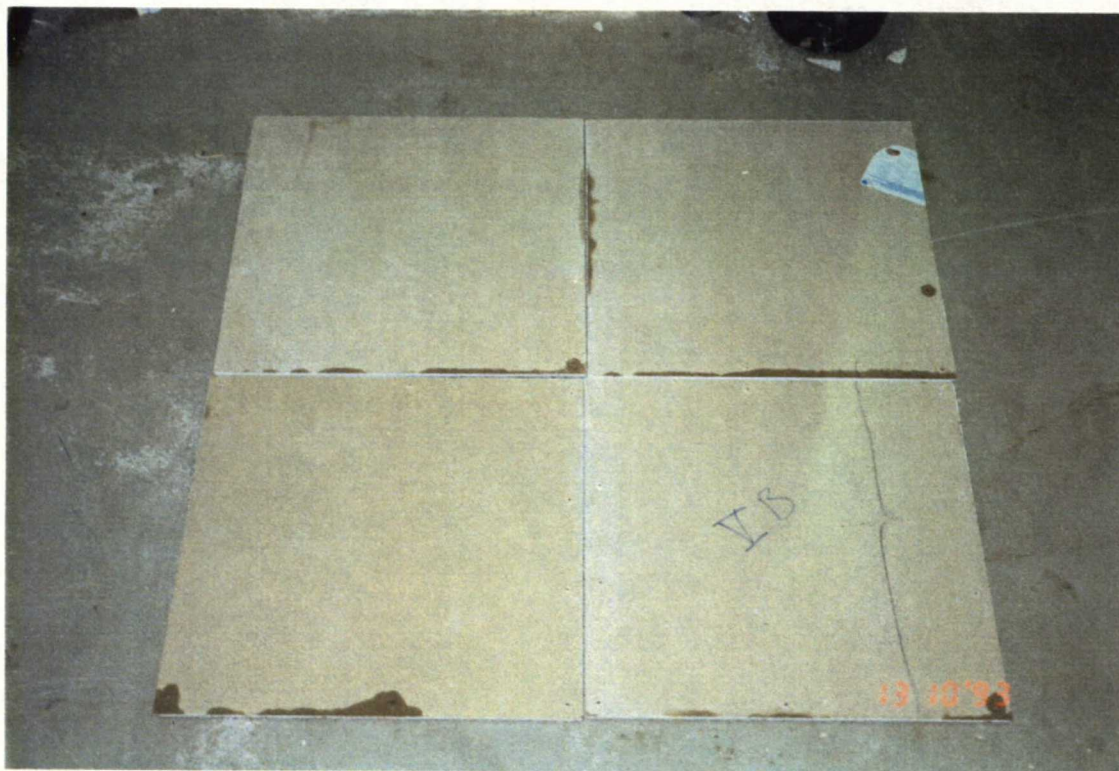
Kuva 7.13. Koekappaleen V B takapinta varsinaisen sadetuskokeen jälkeen. Sadetuspaineet 25 Pa 30 min ja 0 - 50 Pa à 5 min.

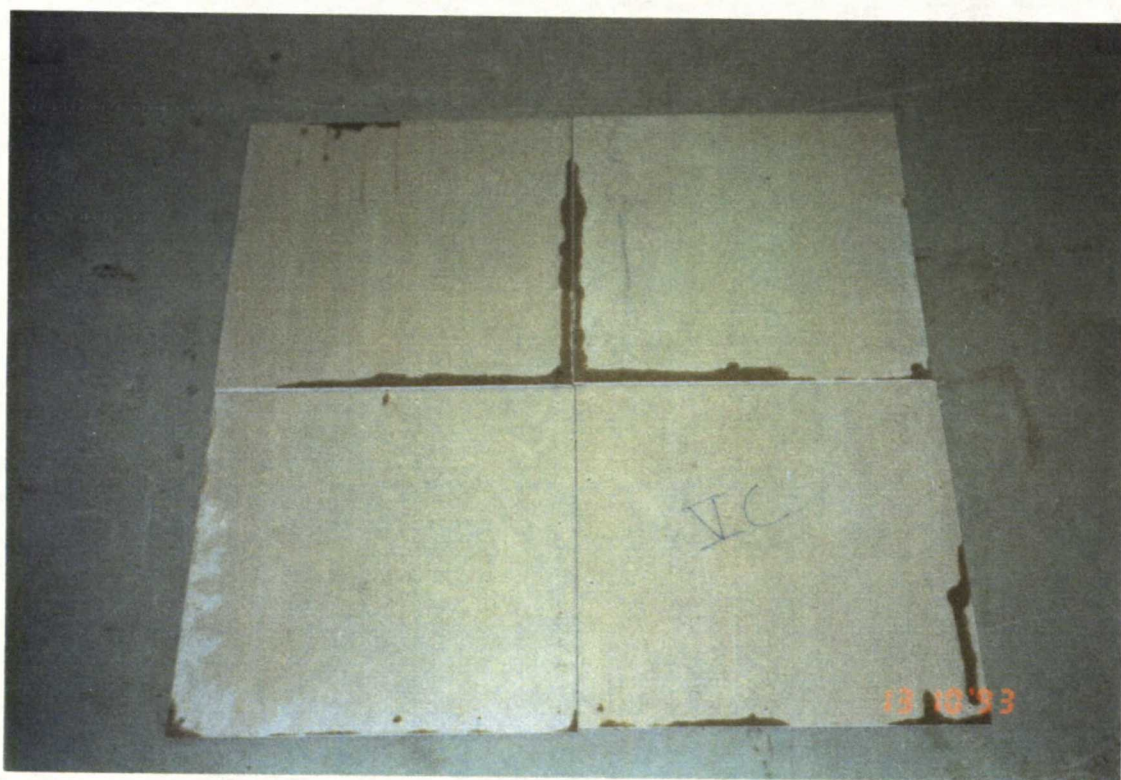
Kuva 7.14. Koekappaleen V C takapinta varsinaisen sadetuskokeen jälkeen. Sadetuspaineet 50 Pa 30 min ja 0 - 50 Pa à 5 min. Vasemman ylälevyn yläreunassa vesi on valunut koelaitteeseen kuuluvan muovin pinnalta koekappaleen yläreunassa olleen aukon kautta levyn takapinnalle.

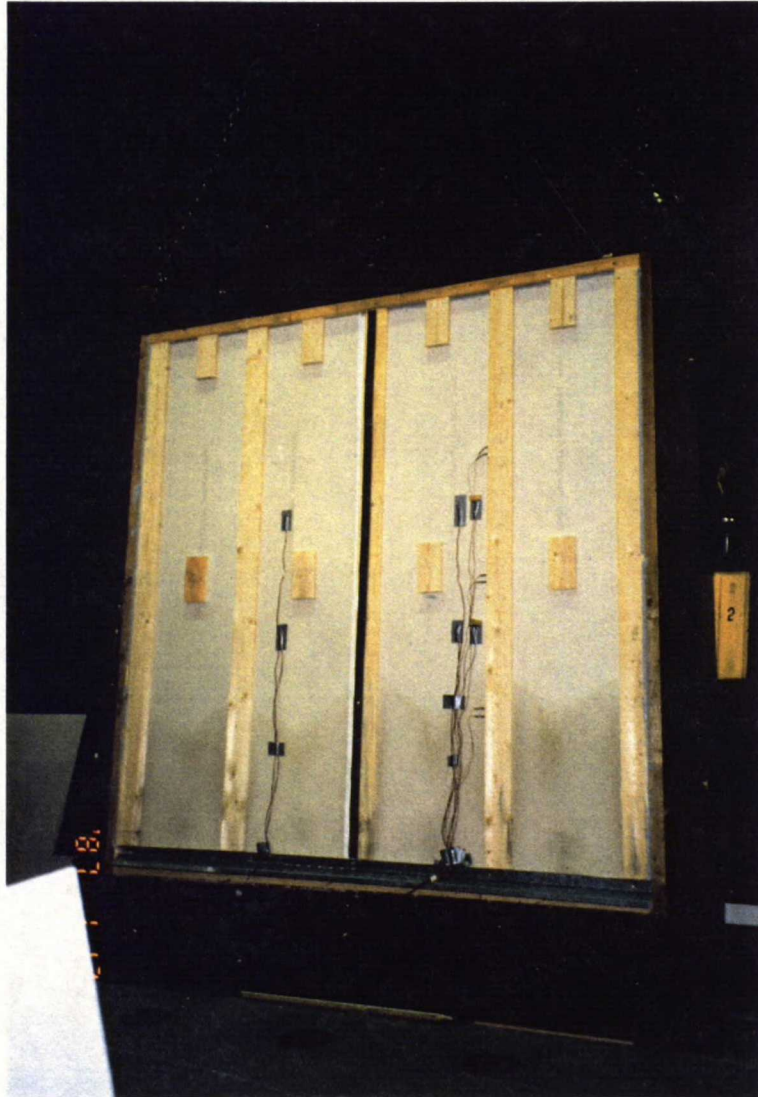
Kuva 8.5. Seinärakenteen pystykoolaukset ja tuulensuojalevyt säärasituskokeen jälkeen.

Masterclad-, Masterstone- ja Chromaclad-levyissä havaittiin takapinnan likaantumista vesivuotojen vaikutuksesta, mutta muutoin levyjen kunto oli hyvä (kuva 8.4.). Kuvassa 8.5. näkyy sääkoestettu seinä ulkoverhouslevyjen purkamisen jälkeen. Seinän alareunaan keskittyneen vesirasituksen vuoksi ulkoverhouksen alla oleva painekyllästämätön pystykoolaus oli kastunut ja hometta esiintyi koolauksen alaosissa n. 300 mm matkalla. Tuulensuoja oli kostunut 400 - 600 mm korkeudelta alareunastaan ja levymateriaali oli pehmennyttä. Lisälämmöneristeen pinta oli myös seinän alaosissa kostea, mutta muutoin ei eristeessä havaittu muutoksia. Betoniseinän ulkopinta vaikutti kuivalta muilta osin paitsi yhdessä kohdassa seinän reunassa, jossa betoni-seinän ja laitteistoon kuuluvan puuraamin väliin oli jäänyt pieni eristämätön rako. Kosteutta oli päässyt raon kautta seinän lämpimältä puolelta ja märkä alue oli levinnyt n. 150 mm raon ympärille.

N. 600 mm korkeudelta ylöspäin seinärakenteissa ei havaittu kosteutta tai kosteuden aiheuttamia muutoksia rakennusmateriaaleissa muualla kuin yhdessä vaakatukipuussa, joka kuvassa 8.5. näkyy vasemmalla seinän keskikorkeudella. Tukipuun kastuminen johtuneee runsaasta paikallisesta vesivuodosta naulanreiän kautta.

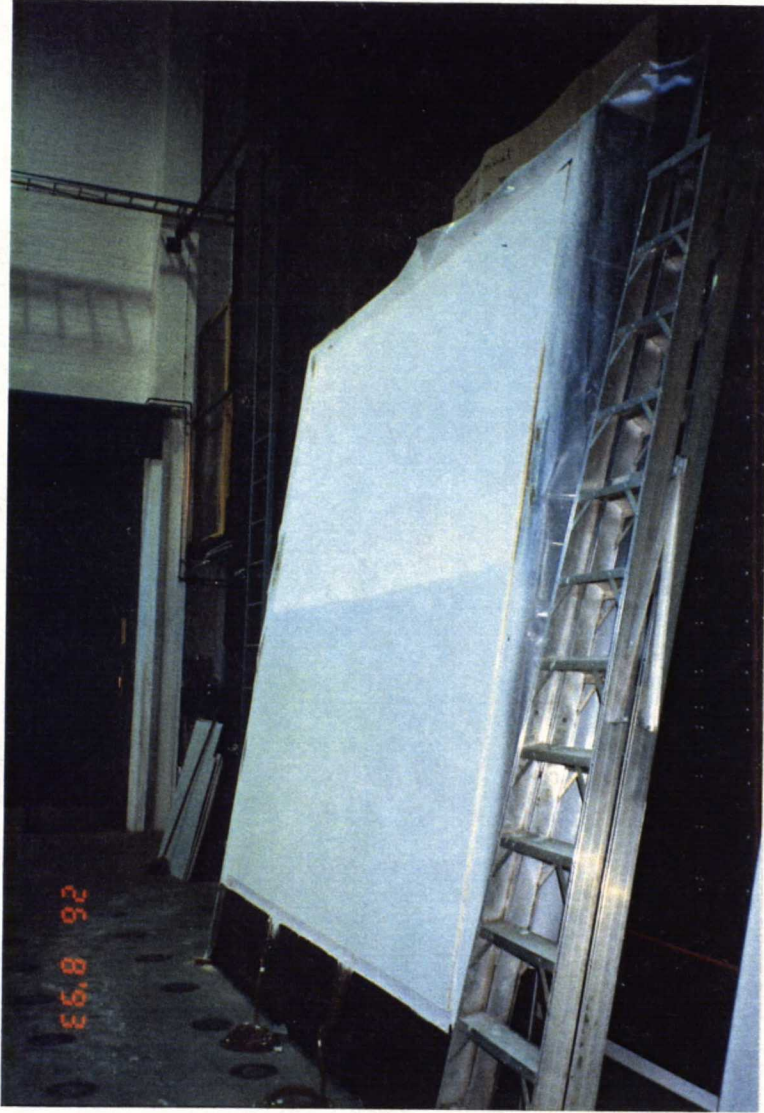
Kuva 8.9. Koeseinä pintarappausten ruiskuttamisen jälkeen. Seinän yläosassa STOLIT K2 ja alaosassa FINNSECO KS.

Kuvassa 8.8. näkyy koeseinä ylä- ja alaosan saumojen verkottamisen ja vahvistusrappausten levittämisen jälkeen, ja kuvassa 8.9. on pintarapattu koeseinä. Ennen pinnoitusta pohjarappaus sai kuivua huoneenlämmössä yhden vuorokauden ajan. Pinnoittamisen jälkeen seinän kuivumisaika oli yli kaksi viikkoa ennen kokeen aloittamista.

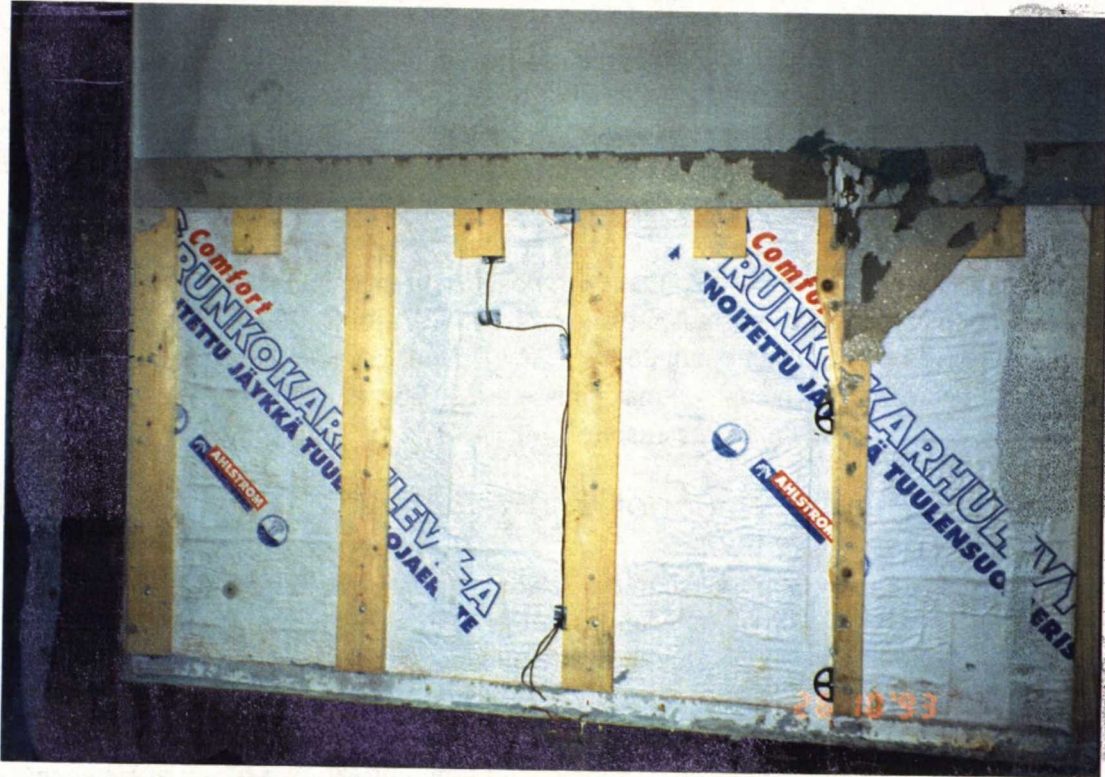
Kuva 8.11. Koeseinän alaosan pystykoolaukset ja lämmöneristeen muovikuitukangas säärasituskokeen jälkeen, kun seinän alimmat verhouslevyt oli poistettu.

Rappauspinta oli pysynyt ehjänä ja muuttumattomana kokeen aikana. BluClad-levyjen taustassa oli huurretta koko seinän alalla, mutta levymateriaalin ja mikrosilikonipinnan kunto oli hyvä. Pystykoolausten pinnat vaikuttivat seinän alaosassa kosteilta, mutta muutoin puu oli kuivaa ja kauttaaltaan hyvässä kunnossa. Runkokarhulevyn ulkopinnan muovikuitukankaan taustassa oli jäätyneitä vesihelmiä rakenteen ala- ja keskiosissa. Yläreunassa vesihelmiä ei ollut. Kuitukankaan ulkopinnassa oli selviä merkkejä kankaan kostumisesta kokeen aikana (kuva 8.11.).
